RAPPORT MA 11-03

Vurderinger og overvåking av
oppdrettsaktivitet i forbindelse med
seismiske undersøkelser i
Halsafjorden og Talgsjøen 2010

Tittel	Vurderinger og overvåking av oppdrettsaktivitet i forbindelse med seismiske undersøkelser i Halsafjorden og Talgsjøen 2010
Forfatter(e)	Snorre Bakke
Rapport nr.	MA 11-03
Antall sider	21
Prosjektnummer	54629
Prosjektets tittel	Statens Vegvesen 2010
Oppdragsgiver	Statens Vegvesen
Referanse oppdragsgiver	Torkild Åndal
ISSN	0804-54380
Distribusjon	Åpen
Nøkkelord	Seismikk, Oppdrett, Overvåking, Torsk
Godkjent av	Inge Fossen
Godkjent dato	02.02.2011

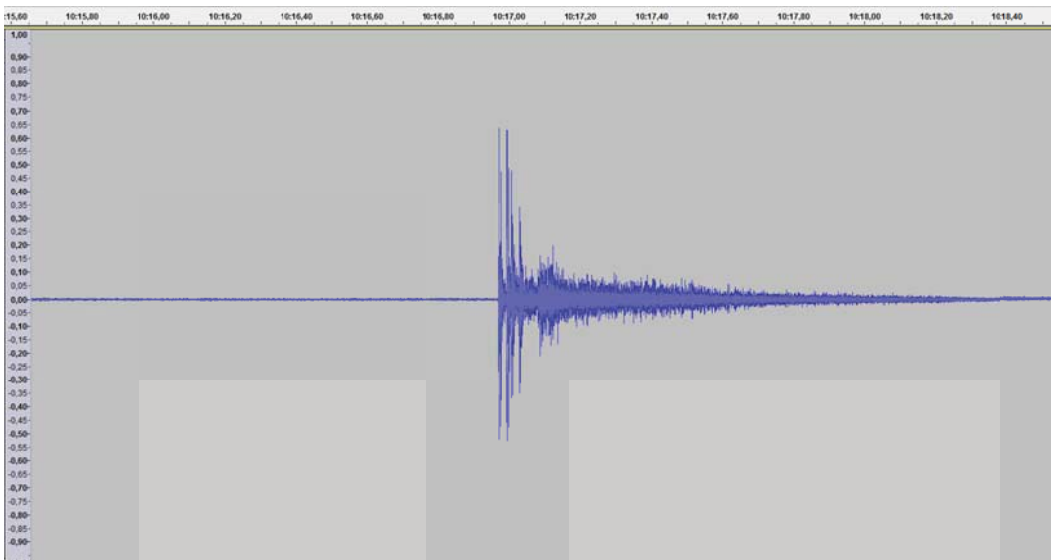
Skudd nr 2 (tenner)

Lydsignal fra seismisk kilde registrert (Figur 3). Mindre fisk synlig i kamera da de fleste har svømt nedover i noten. Generelt økt kollektiv aktivitet for fisken redusert. Fôring pågikk samtidig som testing, og det kunne virke som om fisken tok til seg mindre fôr. (Vedlegg 2, Bildesekvens 2 – Relatert til andre skudd).

Figur 3 - Lydsignal fra seismisk kilde registrert umiddelbart etter andre avfyring.

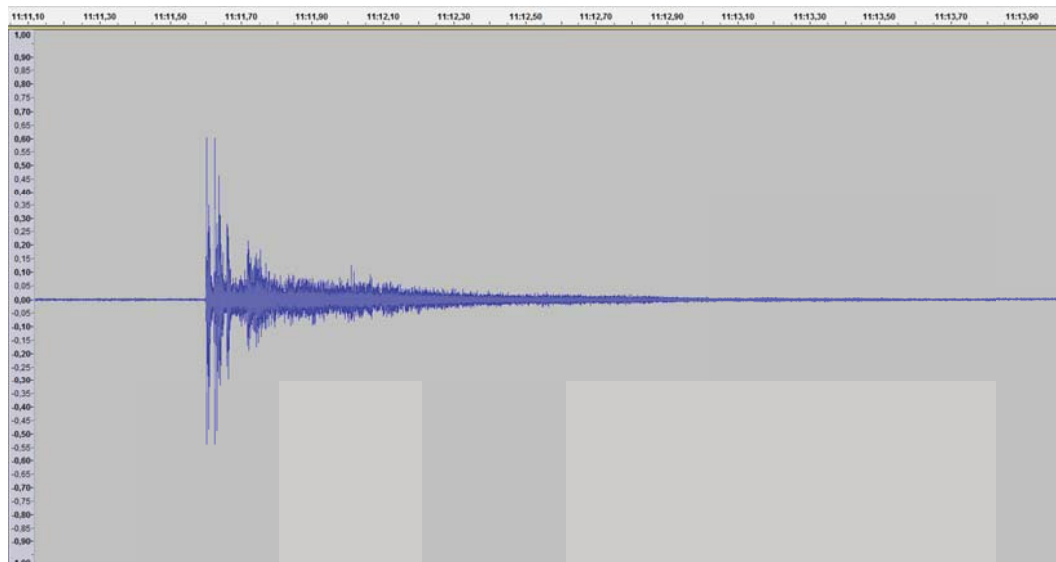
Skudd nr 3 (tenner)

Lydsignal fra seismisk kilde registrert (Figur 4). Mindre respons nå men noe økt svømmehastighet hos flere fisker. Fisken tok heller ikke nå til seg fôr. (Vedlegg 2, Bildesekvens 3 – Relatert til tredje skudd).

Figur 4 - Lydsignal fra seismisk kilde registrert umiddelbart etter tredje avfiring.

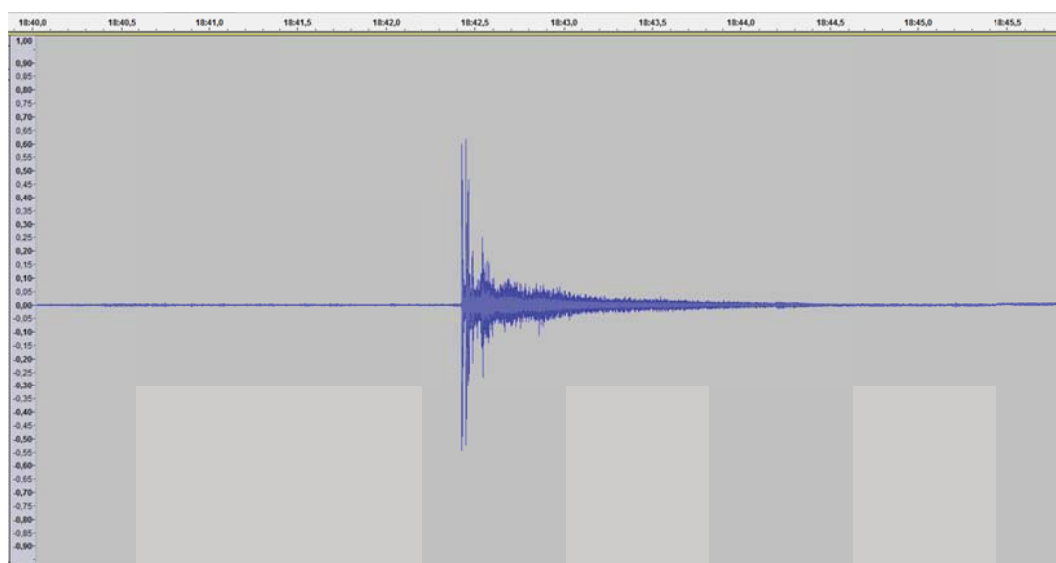
Skudd nr 4 (tenner)

Lydsignal fra seismisk kilde registrert (Figur 5). Økt svømmeaktivitet observert men fisken roet seg etter hvert. (Vedlegg 2, Bildesekvens 4 – Relatert til fjerde skudd).

Figur 5 - Lydsignal fra seismisk kilde registrert umiddelbart etter fjerde avfiring.
